# COSIL

- Beton,dogaltaşlar,sıva,toprak ,tuğla,biriket,kiremit,fayans vb malzemeler için, su itici ve yalıtım ürünüdür.
- 20 yıl koruma sağlar
- Ekolojiktir ve kolay uygulanır
- Alternatif ürünlere göre çok daha ucuzdur
- Konsantre formdadır
- Uluslar arası patent temmuz 2006 yayınlandı

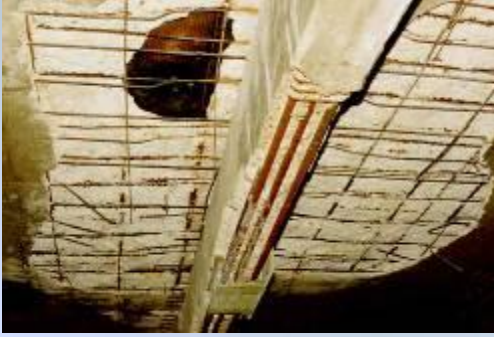
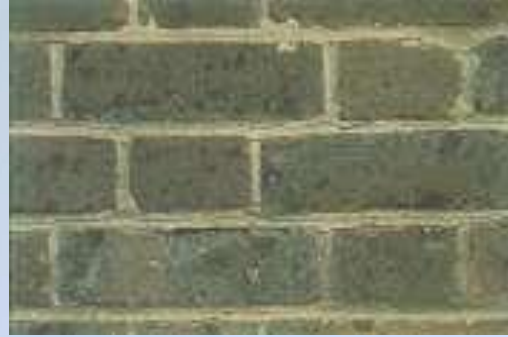
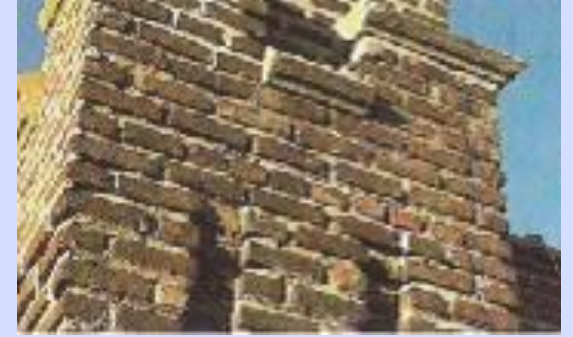
# Yapısal Hasarlar

Korozyon, Alkali Silis Reaksiyonları, Donma & Çözünme,  
Erken Yaşlanma, Karbonatlaşma, Sulfat Etkileri  
Suyun varlığı bu hasarları ortak nedenidir.

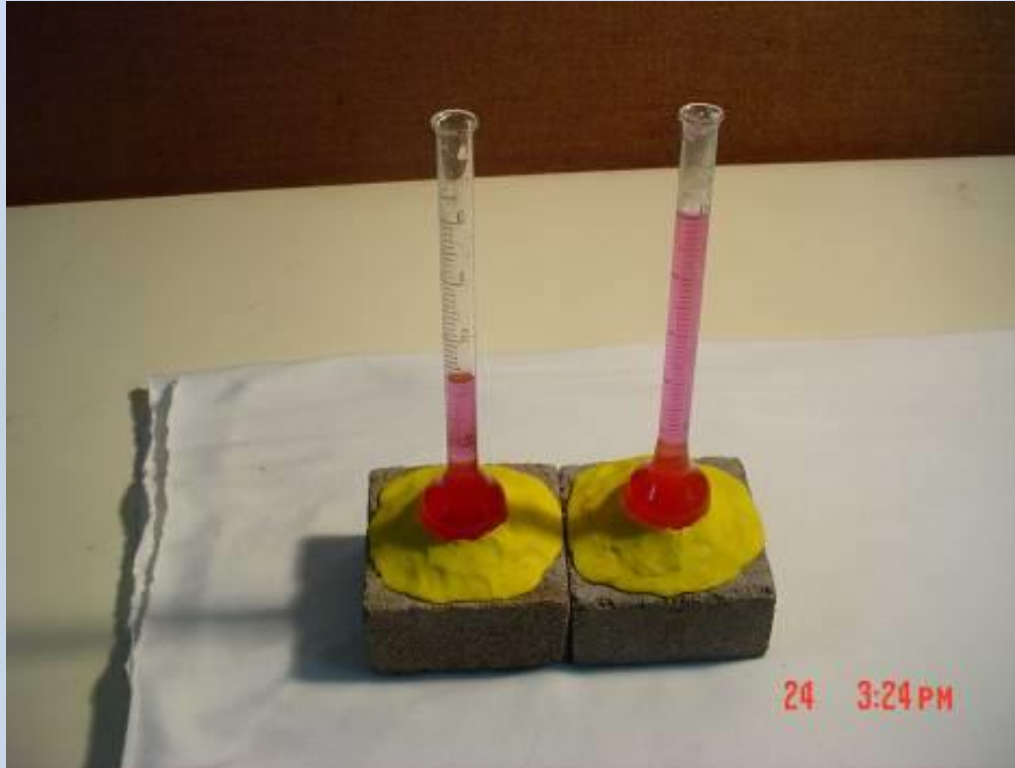
# Rilem Tüpleri ile Sızma Testi

Untreated vs. Treated

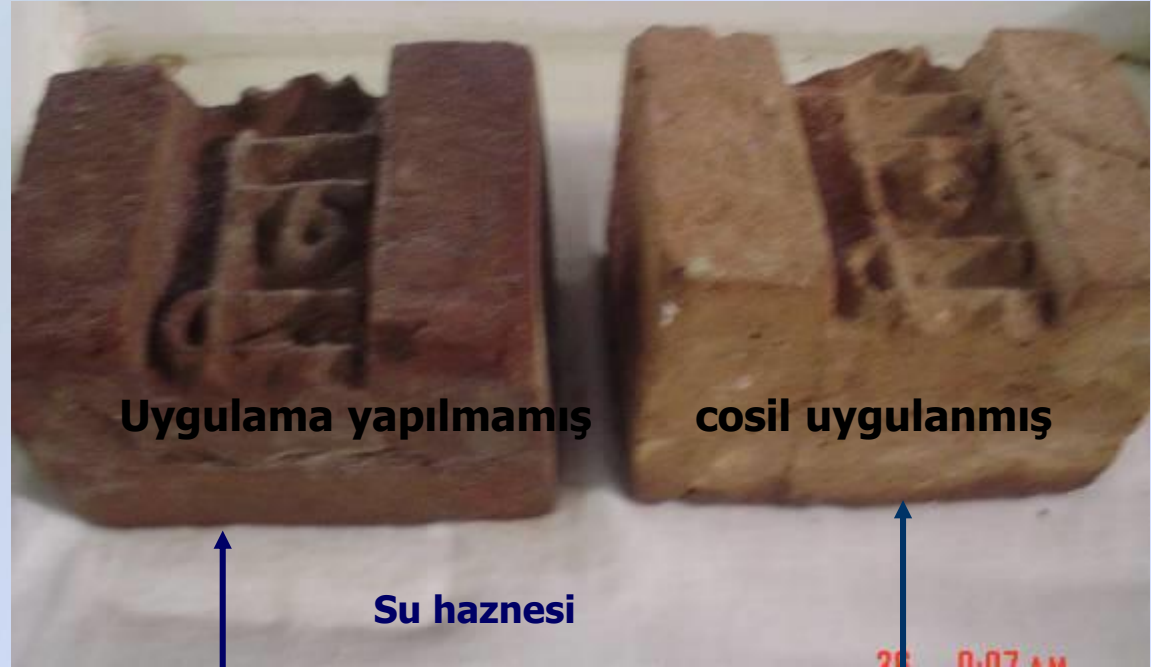
# Su Yalıtım testleri

30 dakika sonra

96 saat sonra

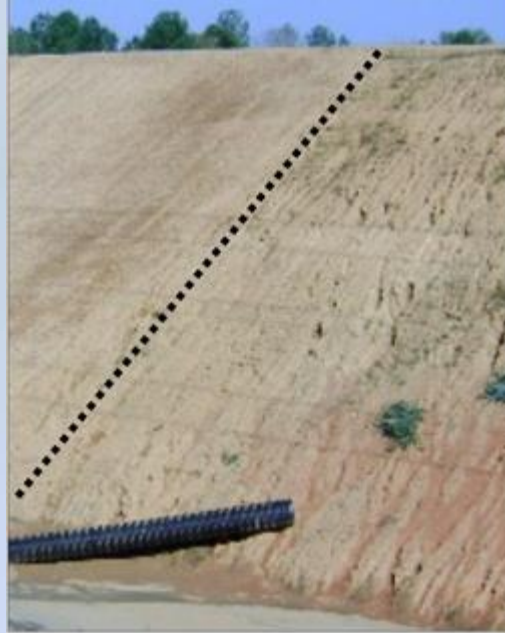
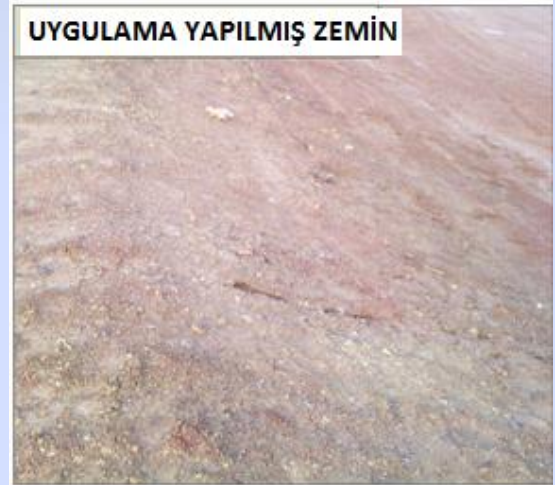
UYGULAMA YAPILMIŞ ZEMİN

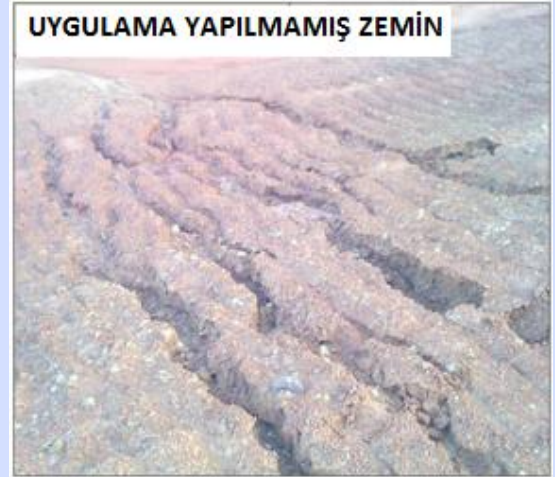
UYGULAMA YAPILMAMIŞ ZEMİN

YAĞMUR SONRASI EROZYON 4 INC

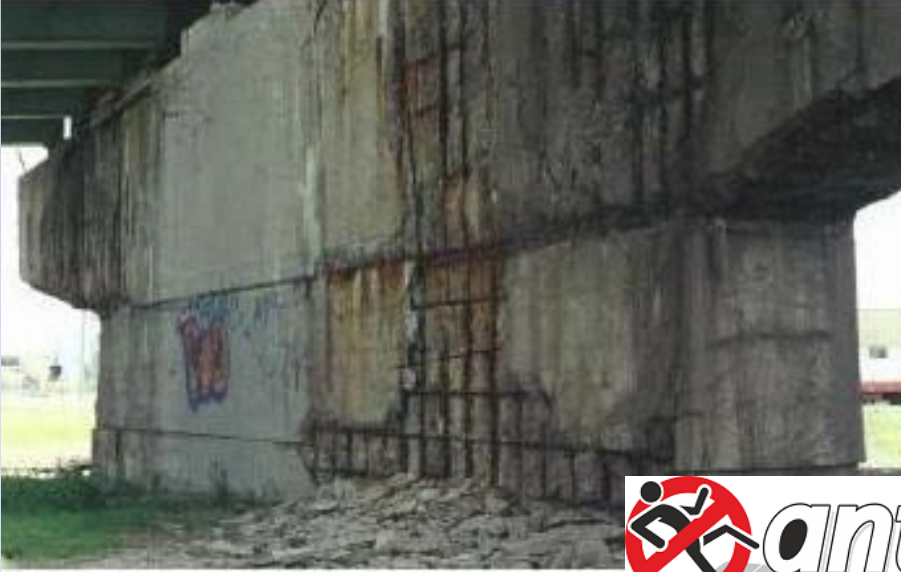
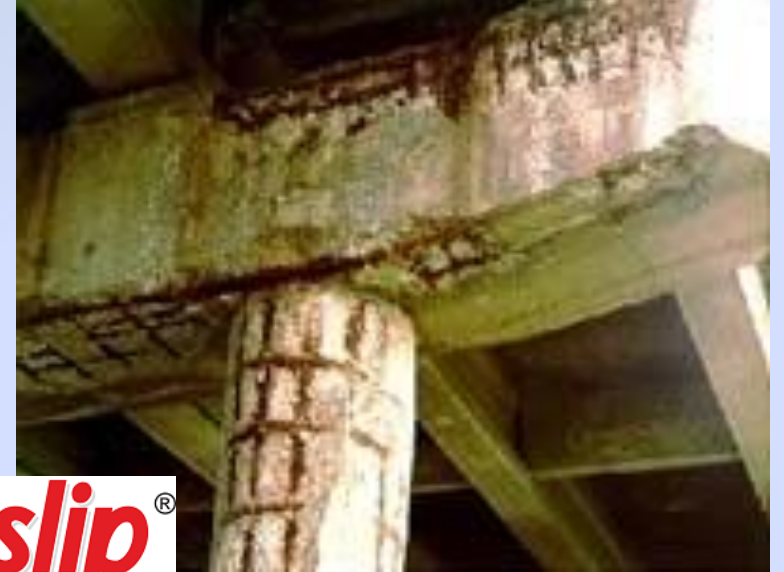
## Hasarlı viyadük ayağı :

Betonun içine sızan rutubet ve korrozif maddeler, özellikle ekzos gazları ve buzlanmaya karşı kullanılan tuzlar donatı demirlerinin paslanmasına ve kesit kaybına ol açmış; paslanan demirin pasları da, hacimleri demirden daha fazla olduğu için, betonu içerden sıkıştırarak betonun çatlamasına yol açmış. Yeni çatlaklar ise içeri rutubet ve zararlı maddelerin sızmasını daha da kolaylaştırmış. korozyonu ve betonun daha da çatlamasını hızlandırmış. Zincirleme etkiler neticesinde betondan parça kopması aşamasına kadar gelinmiş.
